# Aufgespritzt und plangefräst

Das Planfräsen von Blöcken und Köpfen ist gang und gäbe. Doch fräsen kann man nur, wenn noch genügend Material vorhanden ist. Fehlendes Material aufzufüllen ist schwierig, aber nicht unmöglich.

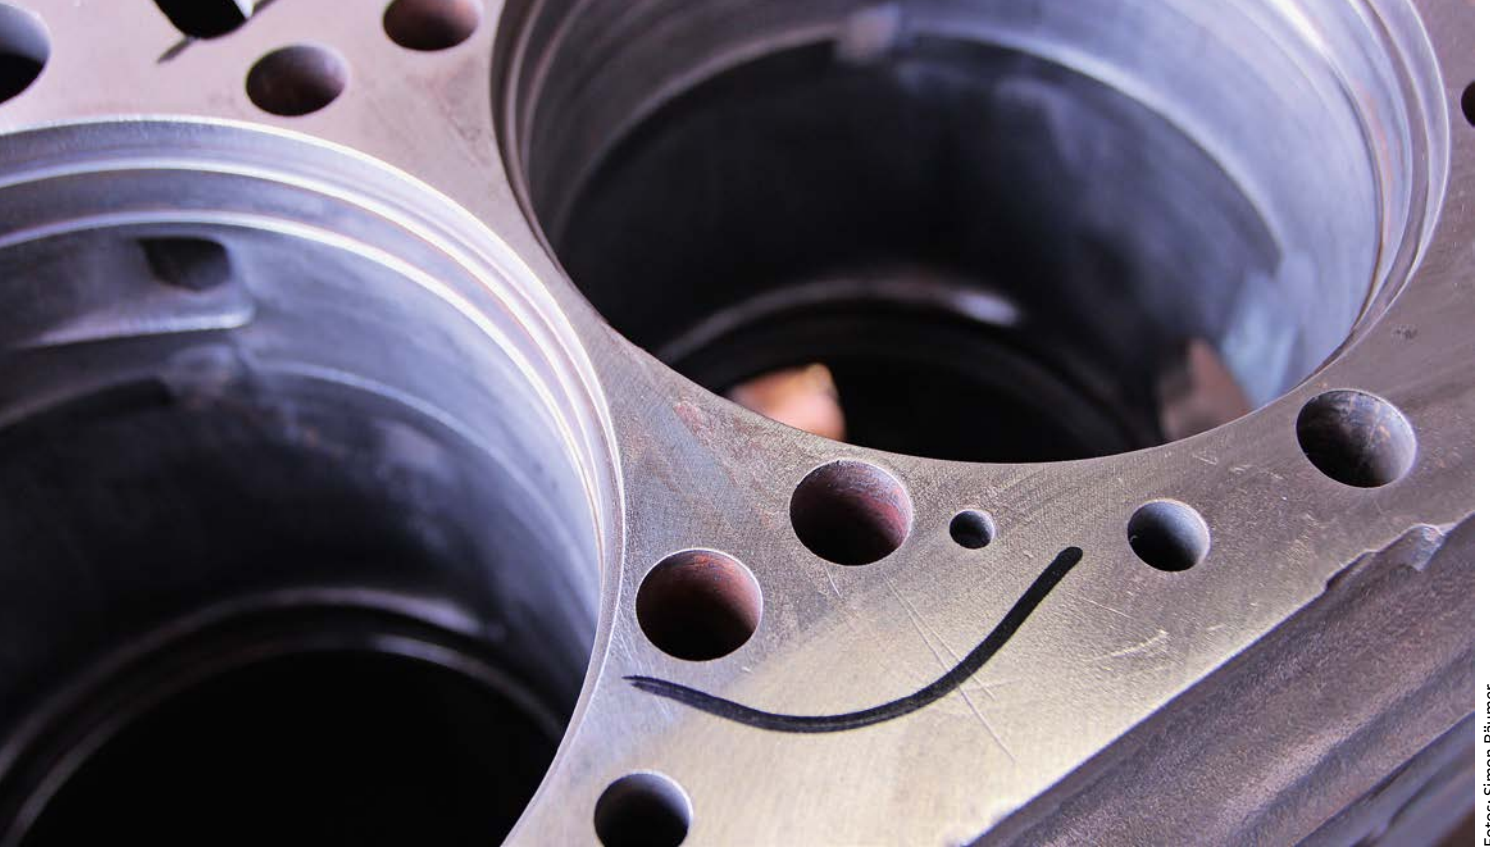
Die Einzelzylinderköpfe dieses Gasmotors haben sich tief und sichtbar in den Motorblock eingearbeitet - ein Fall für das Kaltgasspritzen.

Bei Bückner & Essing setzt man daher auf die kalte Alternative zum Flammsspritzen: das Kaltgasspritzen. Hier wird ein Metallpulver – dessen Beschaffenheit von dem zu reparierenden Material abhängt – mittels einer Venturidüse und viel Druckluft auf beinahe Schallgeschwindigkeit beschleunigt und auf das zu reparierende Bauteil „geschossen“. Beim Aufprall gräbt sich das Pulver in das Grundmaterial ein und verkeilt sich in dessen Gefügestruktur. Der entscheidende Vorteil dieses Verfahrens: Das Pulver wird lediglich auf 200 Grad vorgewärmt, bevor es mittels des „Teilchenbeschleunigers“ auf den Gussblock geschossen wird. Durch die Luft und die geringe Masse des Materials erwärmt sich das Bauteil auf nicht mehr als 40 bis 50 Grad – also gut handwarm – und verursacht daher bei richtiger Anwendung keinen nennenswerten Verzug. Für den hier gezeigten Reihensechszylinder dauert das Aufspritzen etwa eine Stunde. Muss auch die Planfläche des Steuerdeckels nachgearbeitet werden, benötigt man gut eine halbe Stunde länger.

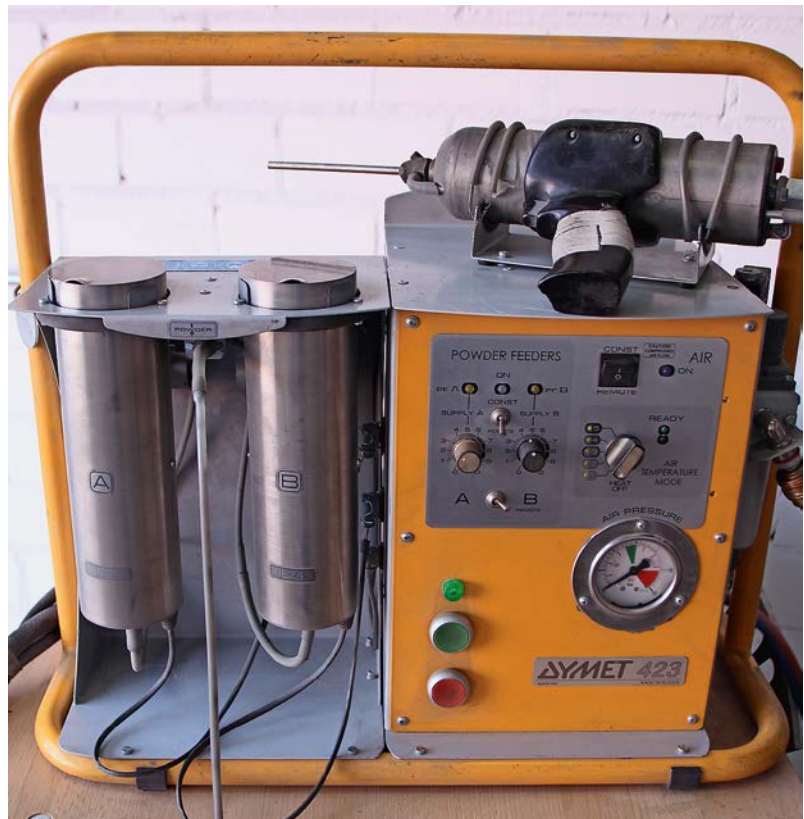
Das Beschichtungssystem kommt vom Marktführer Dycomet. Eine Ex-Schutz-konforme Absaugung macht die Investition teuer.

1,5 Stunden dauert die Instandsetzung des gezeigten Sechszylinders.

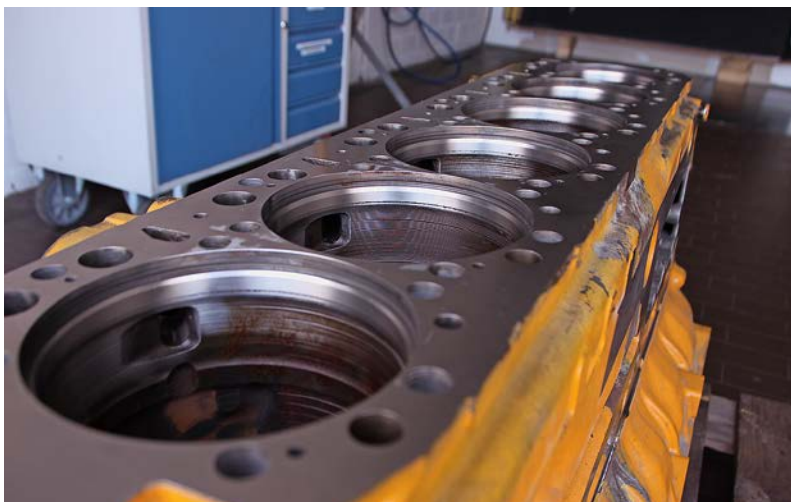
Nach dem Planfräsen kann der Block mit Standardteilen wieder aufgebaut werden.

Motorblock, wie gewohnt in die mechanische Bearbeitung übergehen. Der Block wird wieder plangefräst und auf Maß gebracht. Das aufgespritzte Pulver für Grauguss erreicht nach dem Kaltgasspritzen eine Rockwell-Härte von etwa 55 HRC. So lässt sich der Block mittels guter Wendeschneidplatten noch gerade gut bearbeiten, für HSS-Werkzeuge ist dies meist zu hart.

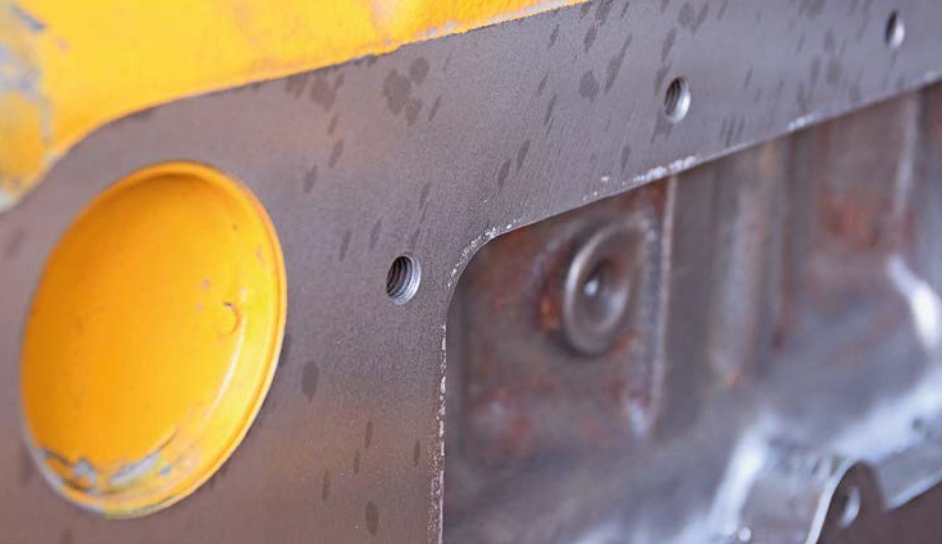
Auch die Planfläche des Steuergehäuses trägt nun wieder auf voller Breite.
